القاهرة التاريخية
HISTORIC CAIRO

مشروع ترميم
قصر محمد علي باشا

قصر محمد علي باشا

٢٠٠٥

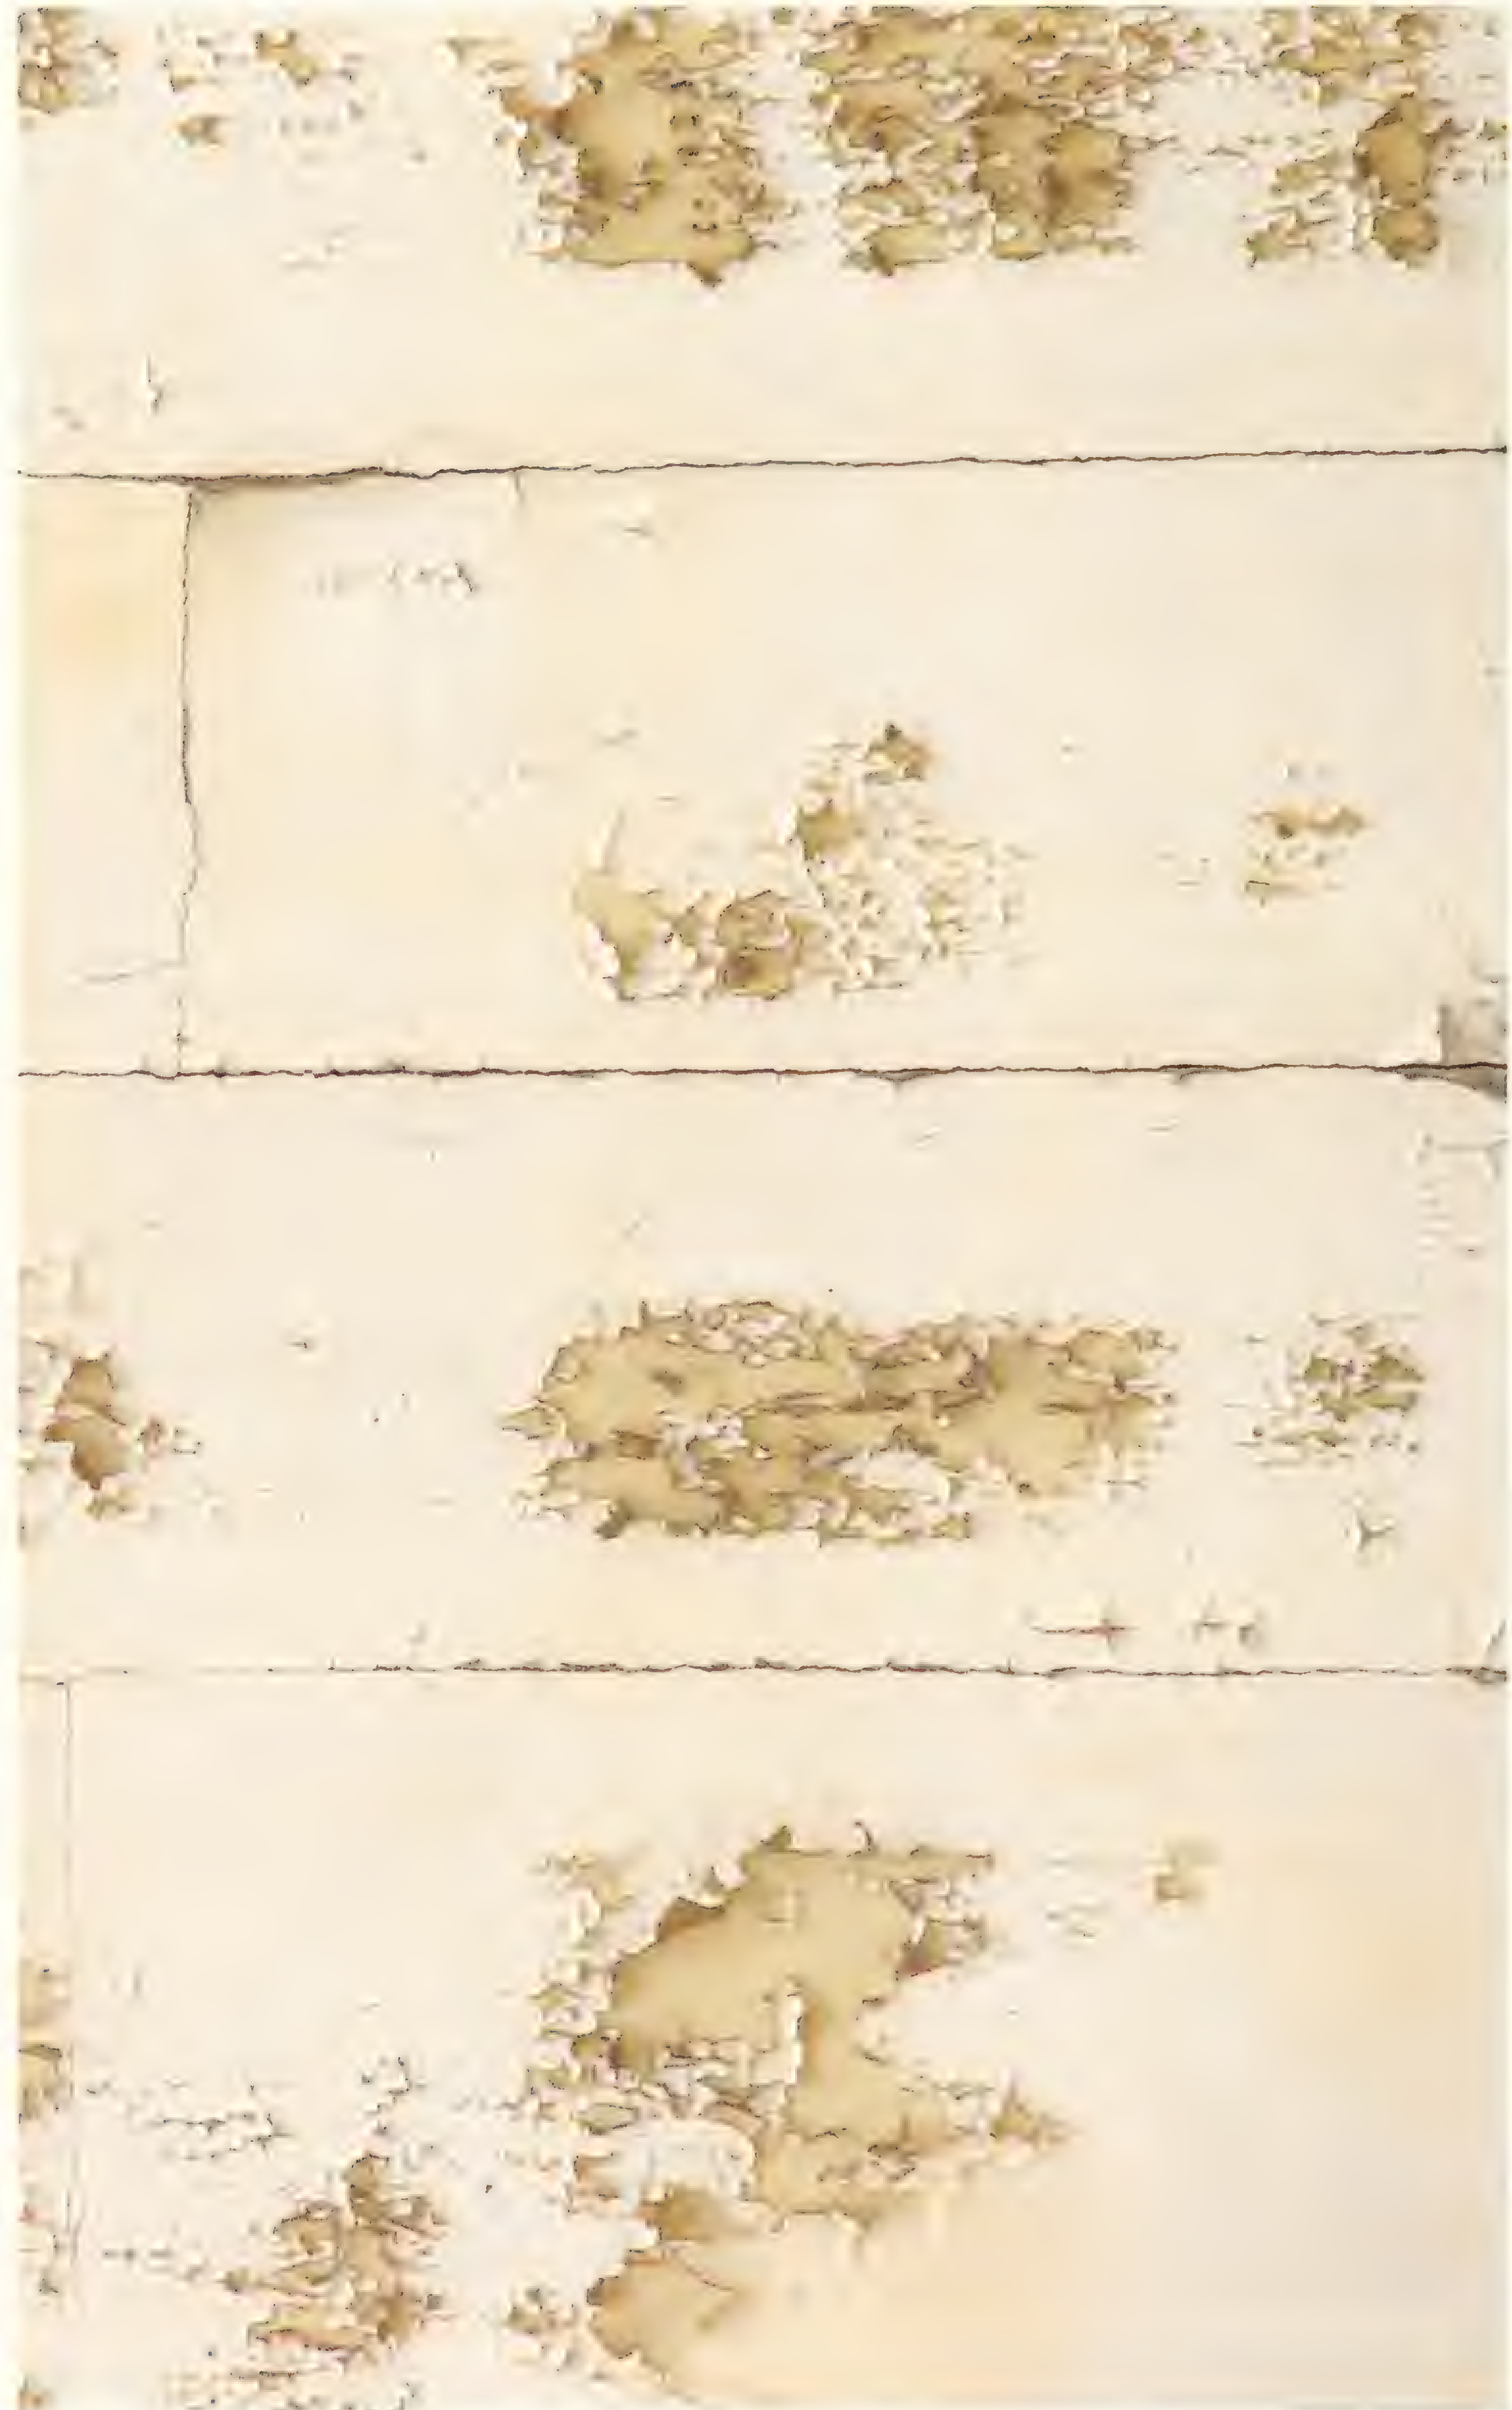
الأسقف السادة قبل الترميم

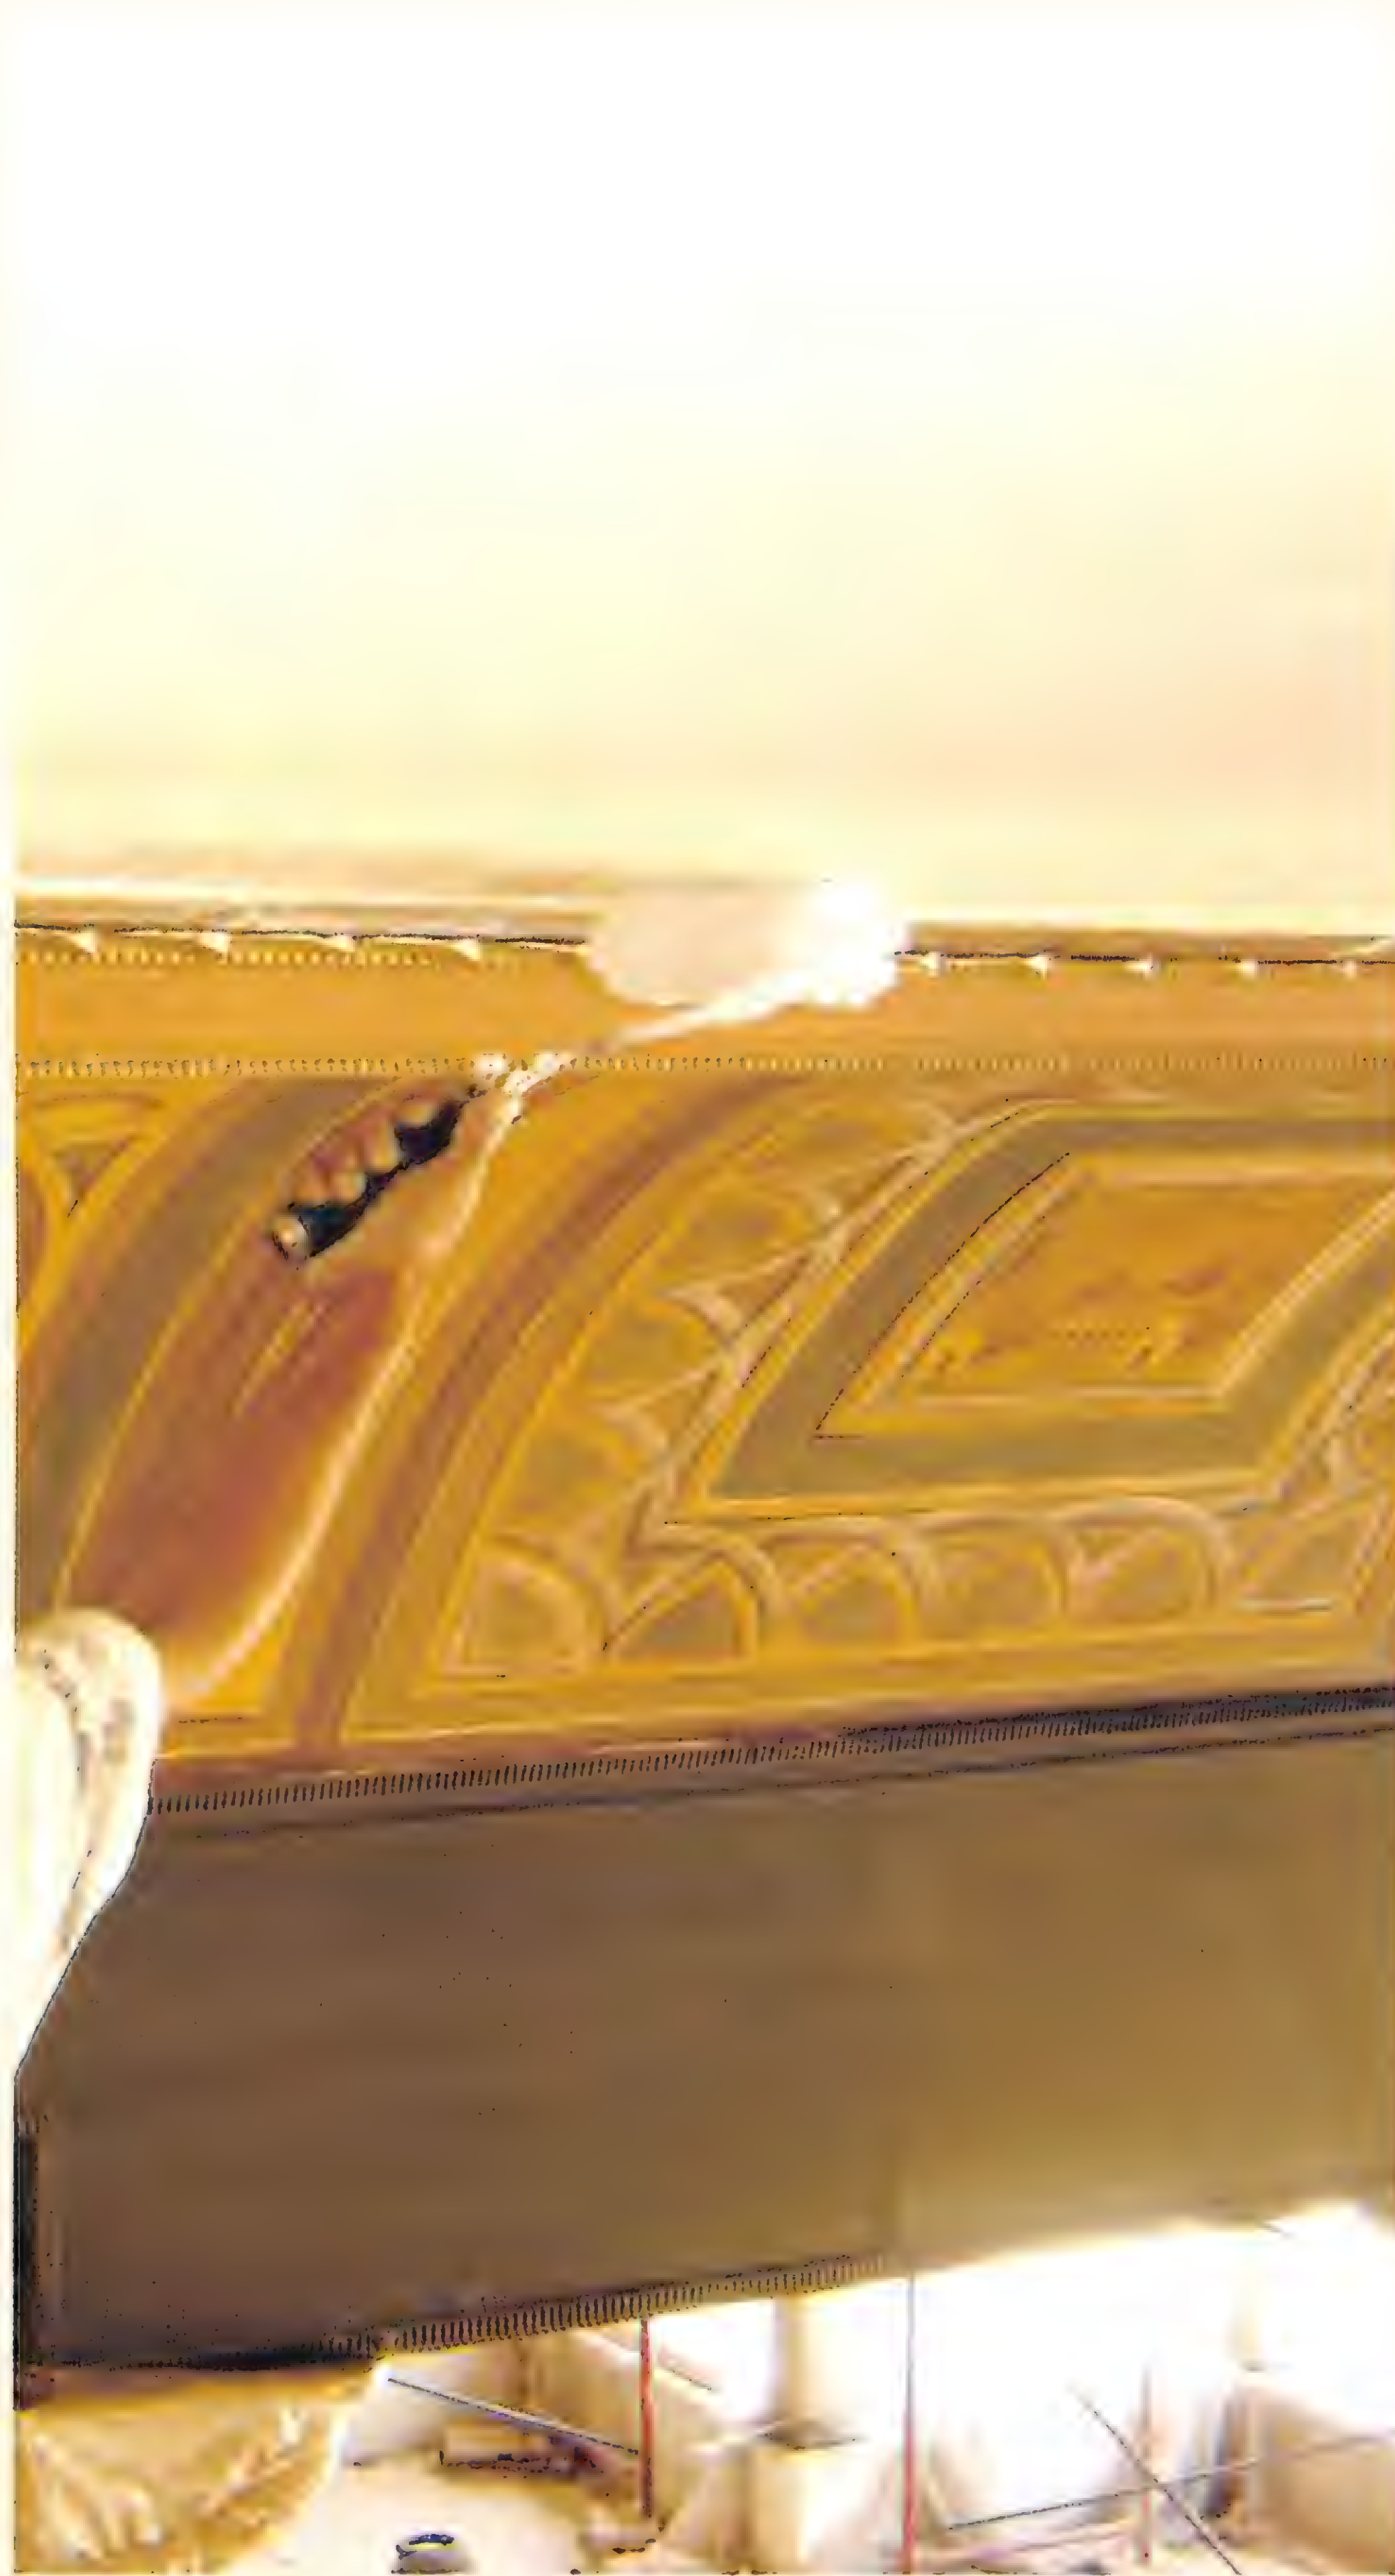
أثناء ترميم السقف السادة

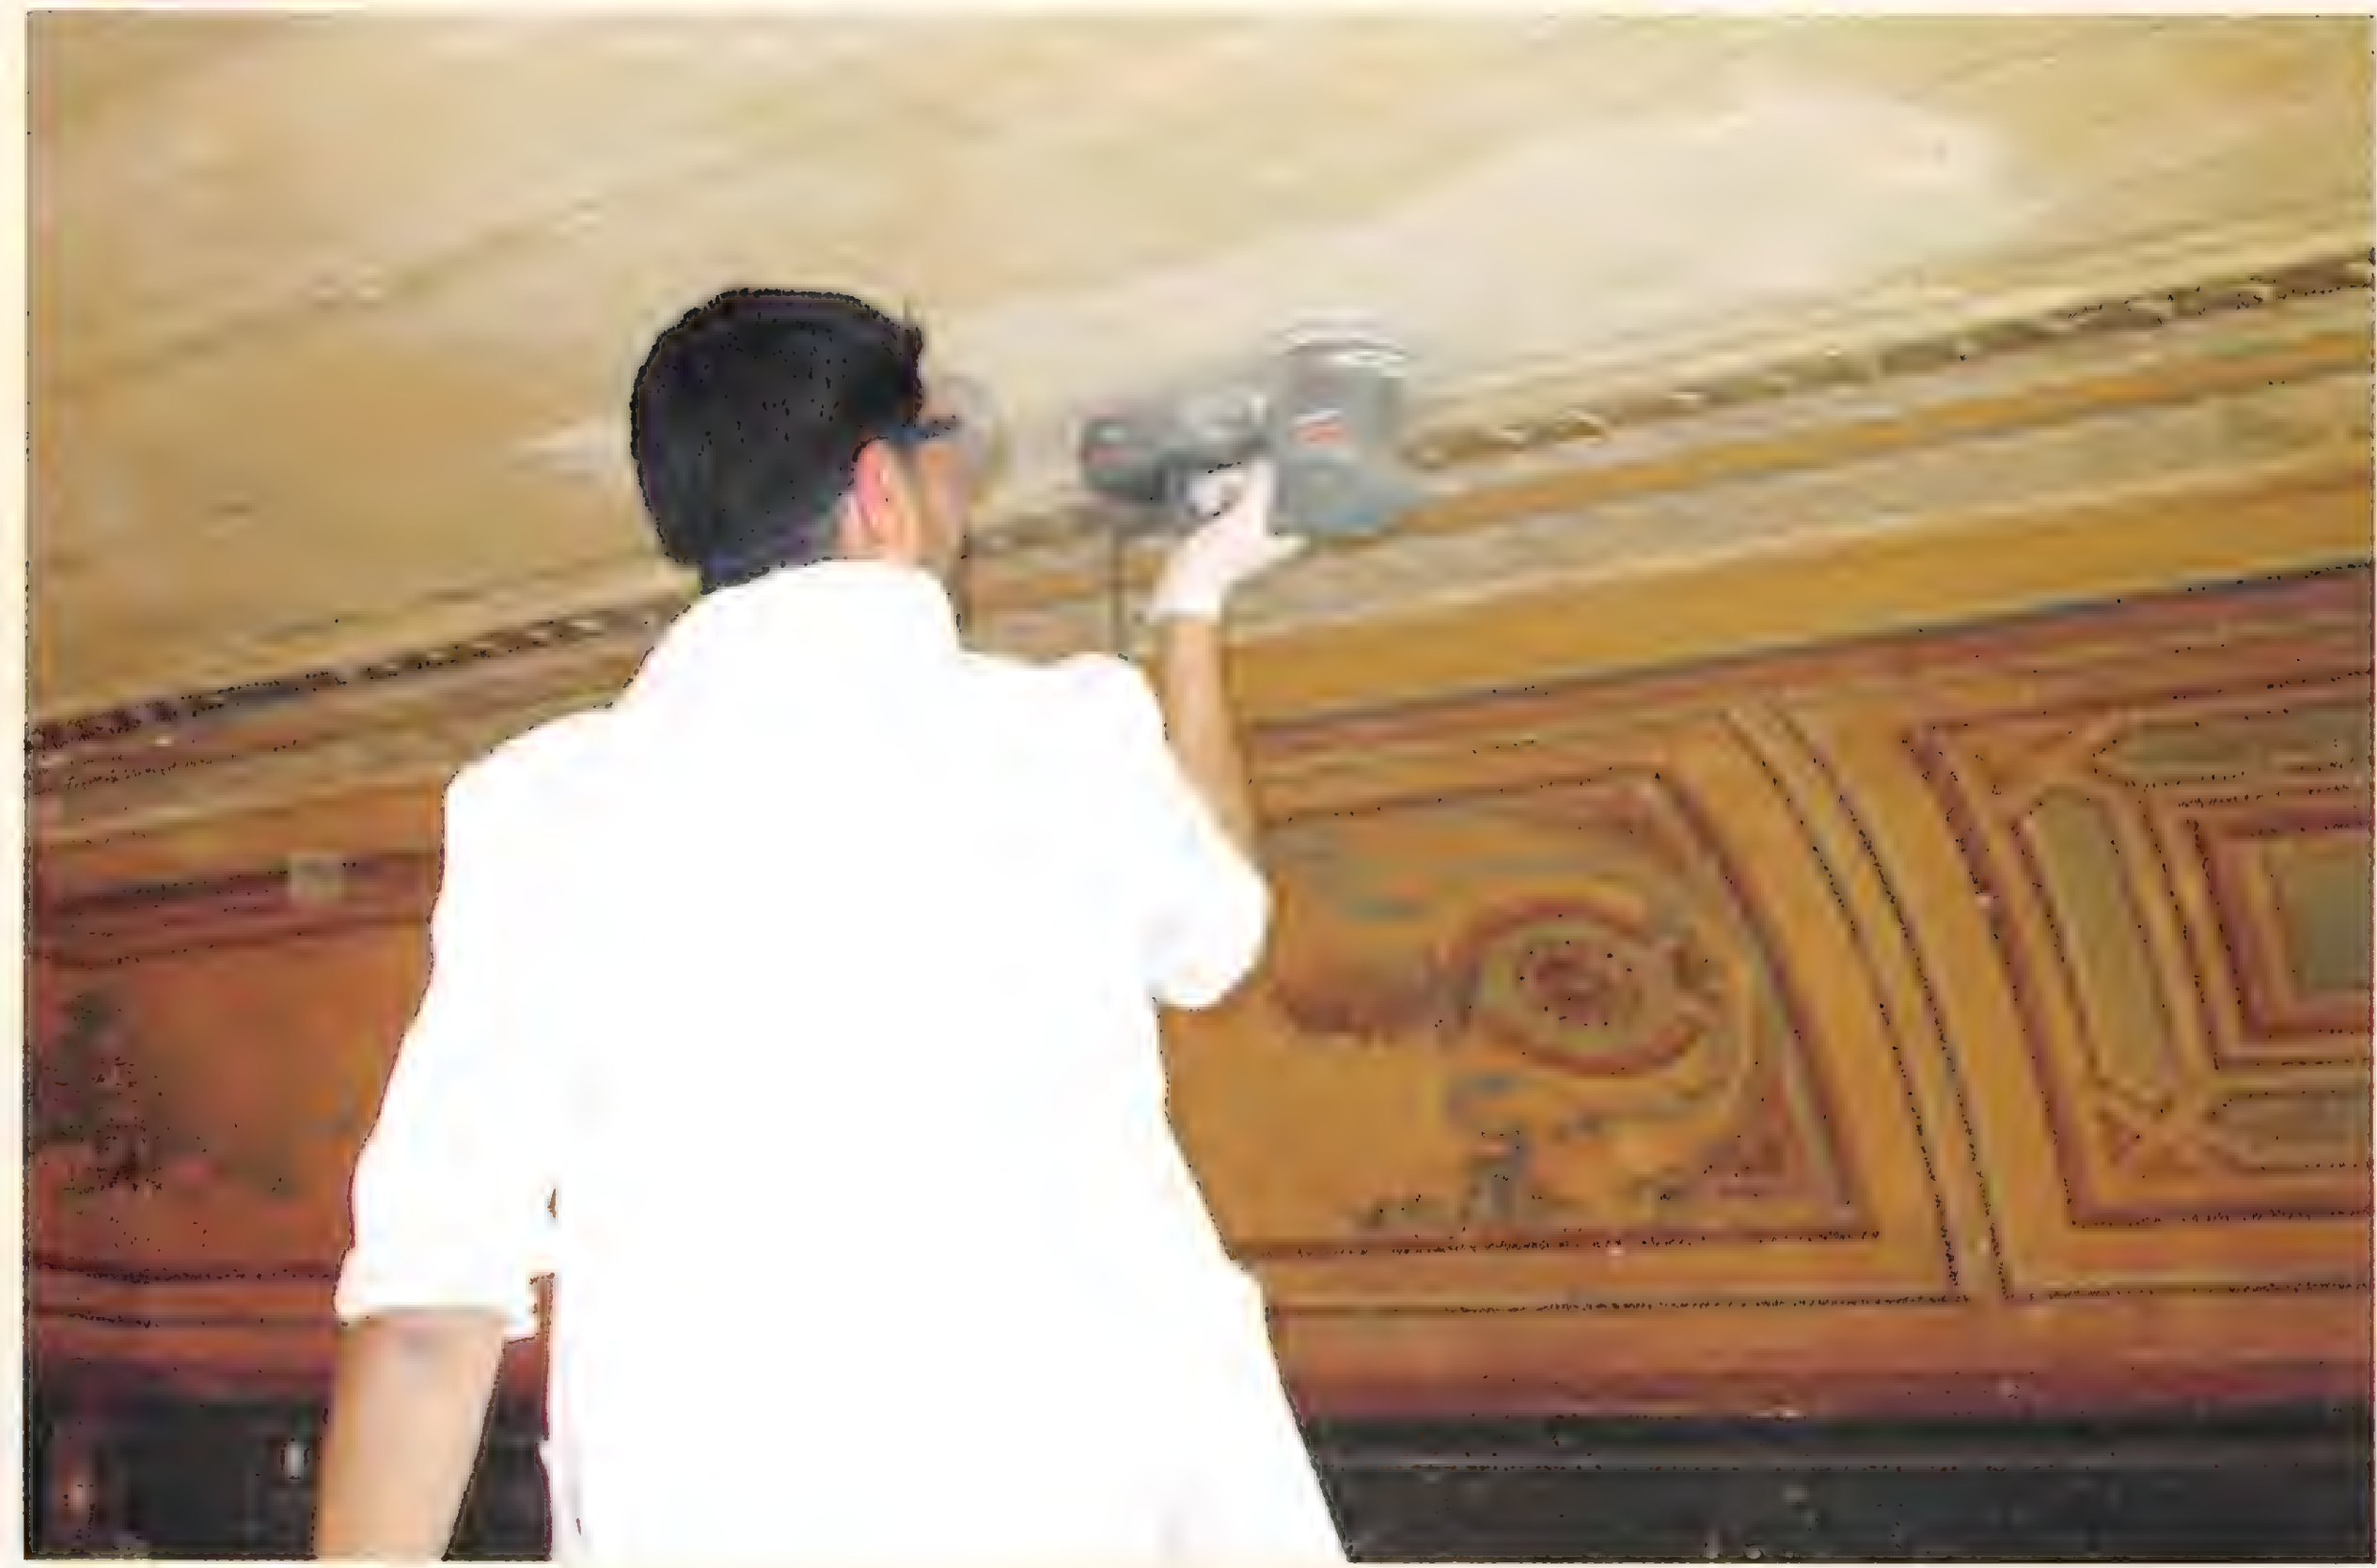
أثناء إزالة الدهانات الحديثة

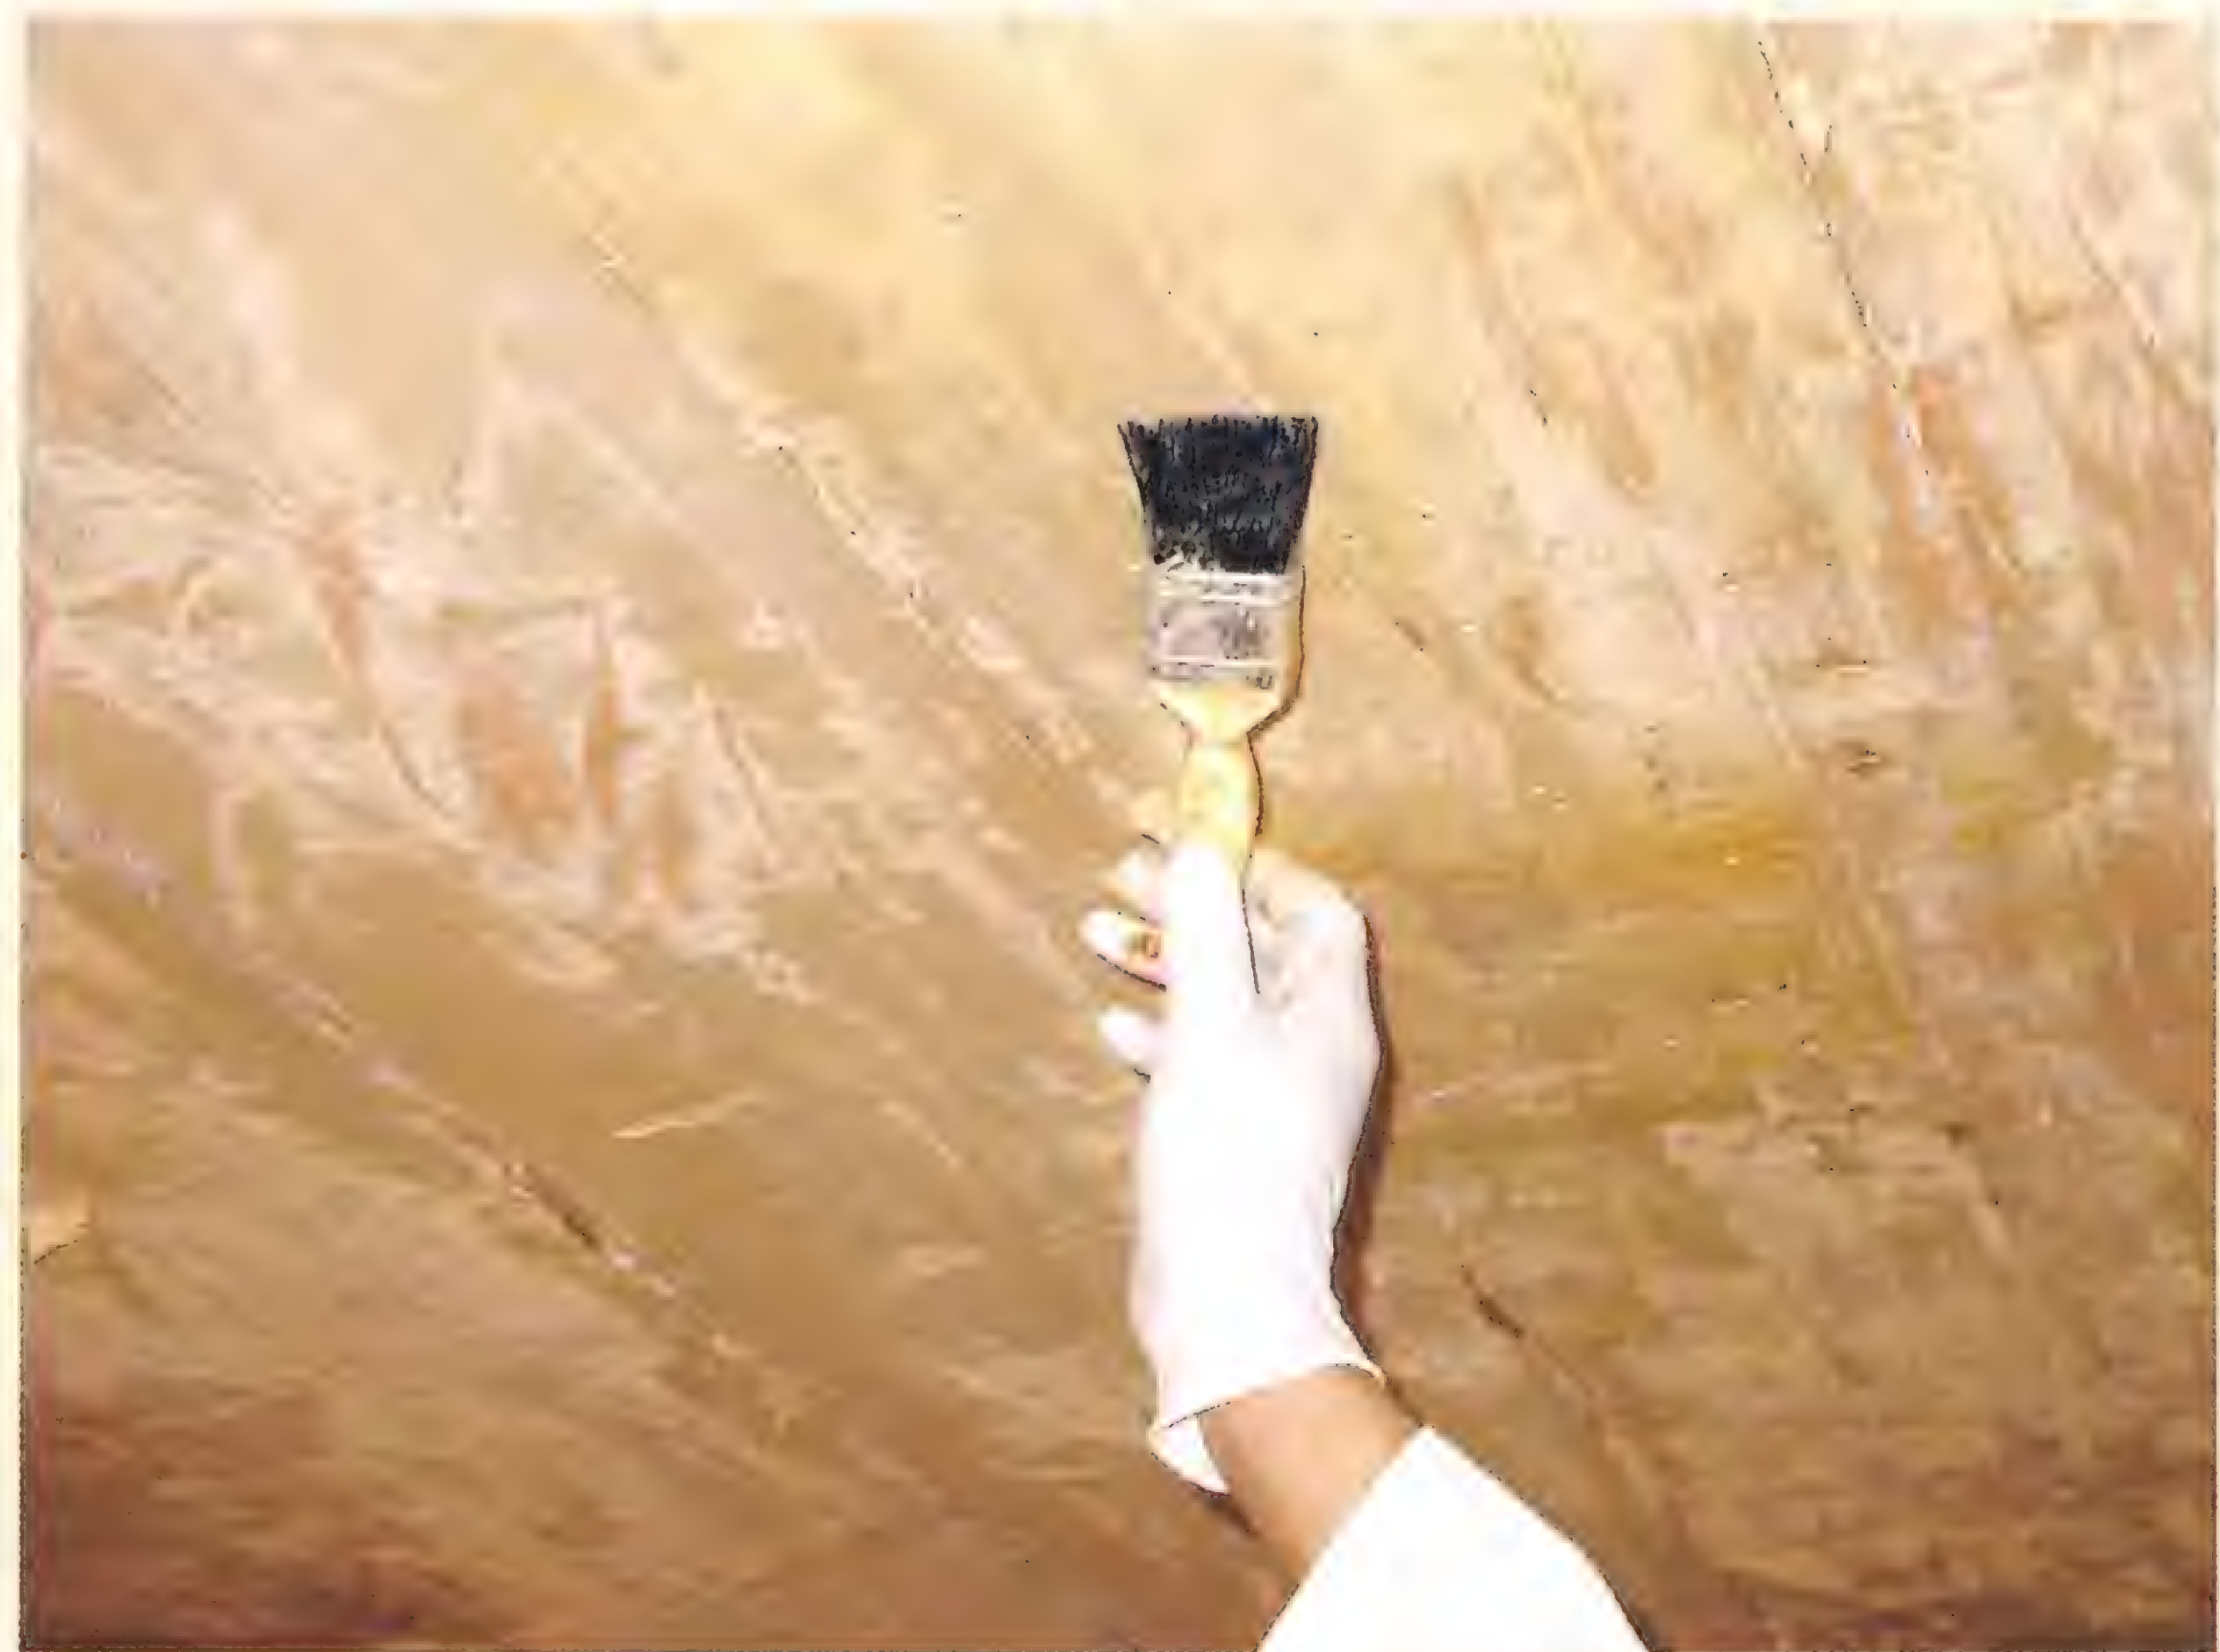
الأسقف السادة
بعد الترميم

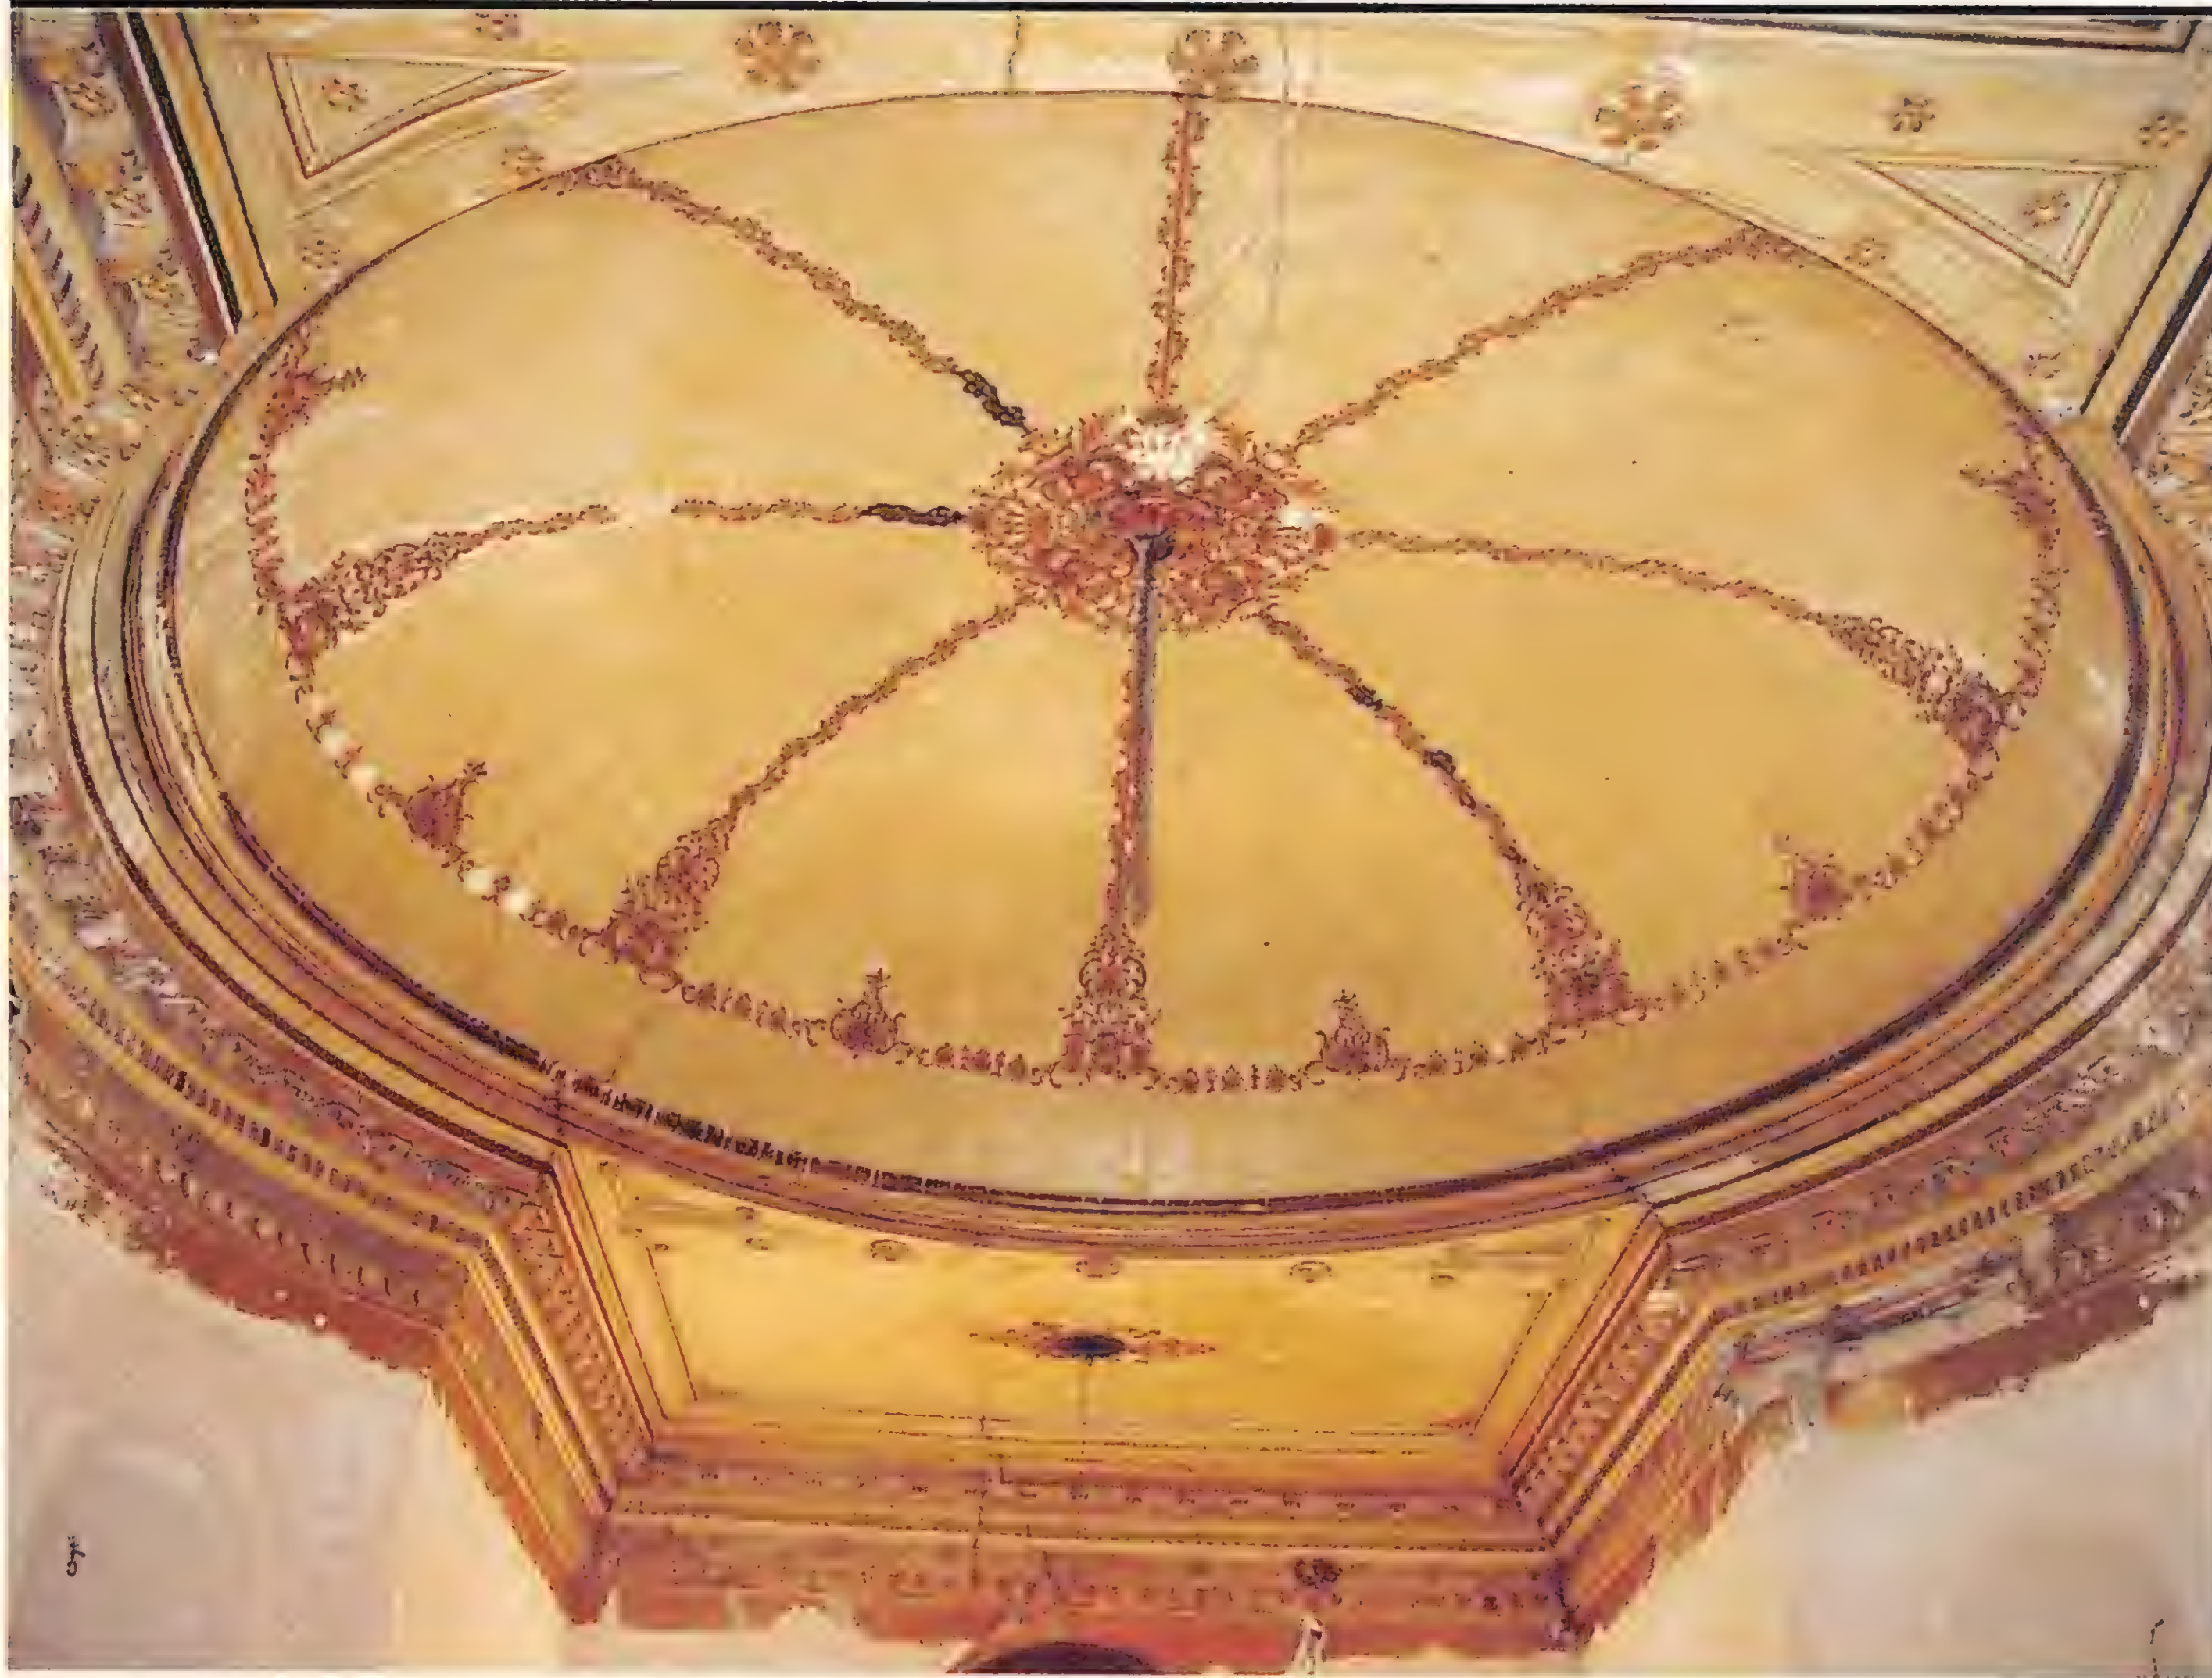
سقف بهو مدخل الجبلية قبل الترميم

- أتربة واتساخات تغطي الأسطح المذهبة.
- شروخ وانفصالات وفقد في طبقة الملاط وخاصة في سقفي المدخل والقبة مليئة بالشروخ مختلفة الأحجام.
- تذهيب تالف متأكسد
- تمليح في أجزاء من الملاط وخاصة الأجزاء أسفل المزاريب في القبة.

- تم عمل التوثيقات اللازمة سواء فوتوغرافي أو معماري أو التصوير بواسطة الأشعة فوق البنفسجية.
- التنظيف الميكانيكي بواسطة الفرش الناعمة
- لصق طبقة توال على الأجزاء المنفصلة لحمايتها ودرء الخطورة لها.
- نزع الأجزاء المملحة من جانبي القبة أسفل المزاريب ووضع مونة أخرى مشابهة للمونة الأصلية وتعقيم جميع أخشاب البغدادلي في البهو
- تثبيت سدائب البغدادلي وعمل النجارة اللازمة لها
- تثبيت الأجزاء المنفصلة واستكمال الاجزاء الناقصة
- التنظيف الكيميائي بعد اختيار أنسب المحاليل لأحسن النتائج
- عزل الاسقف ووضع الرتوش للأماكن المفقودة من طبقات اللون
- استكمال التذهيب الناقص والمفقود
- العزل النهائي

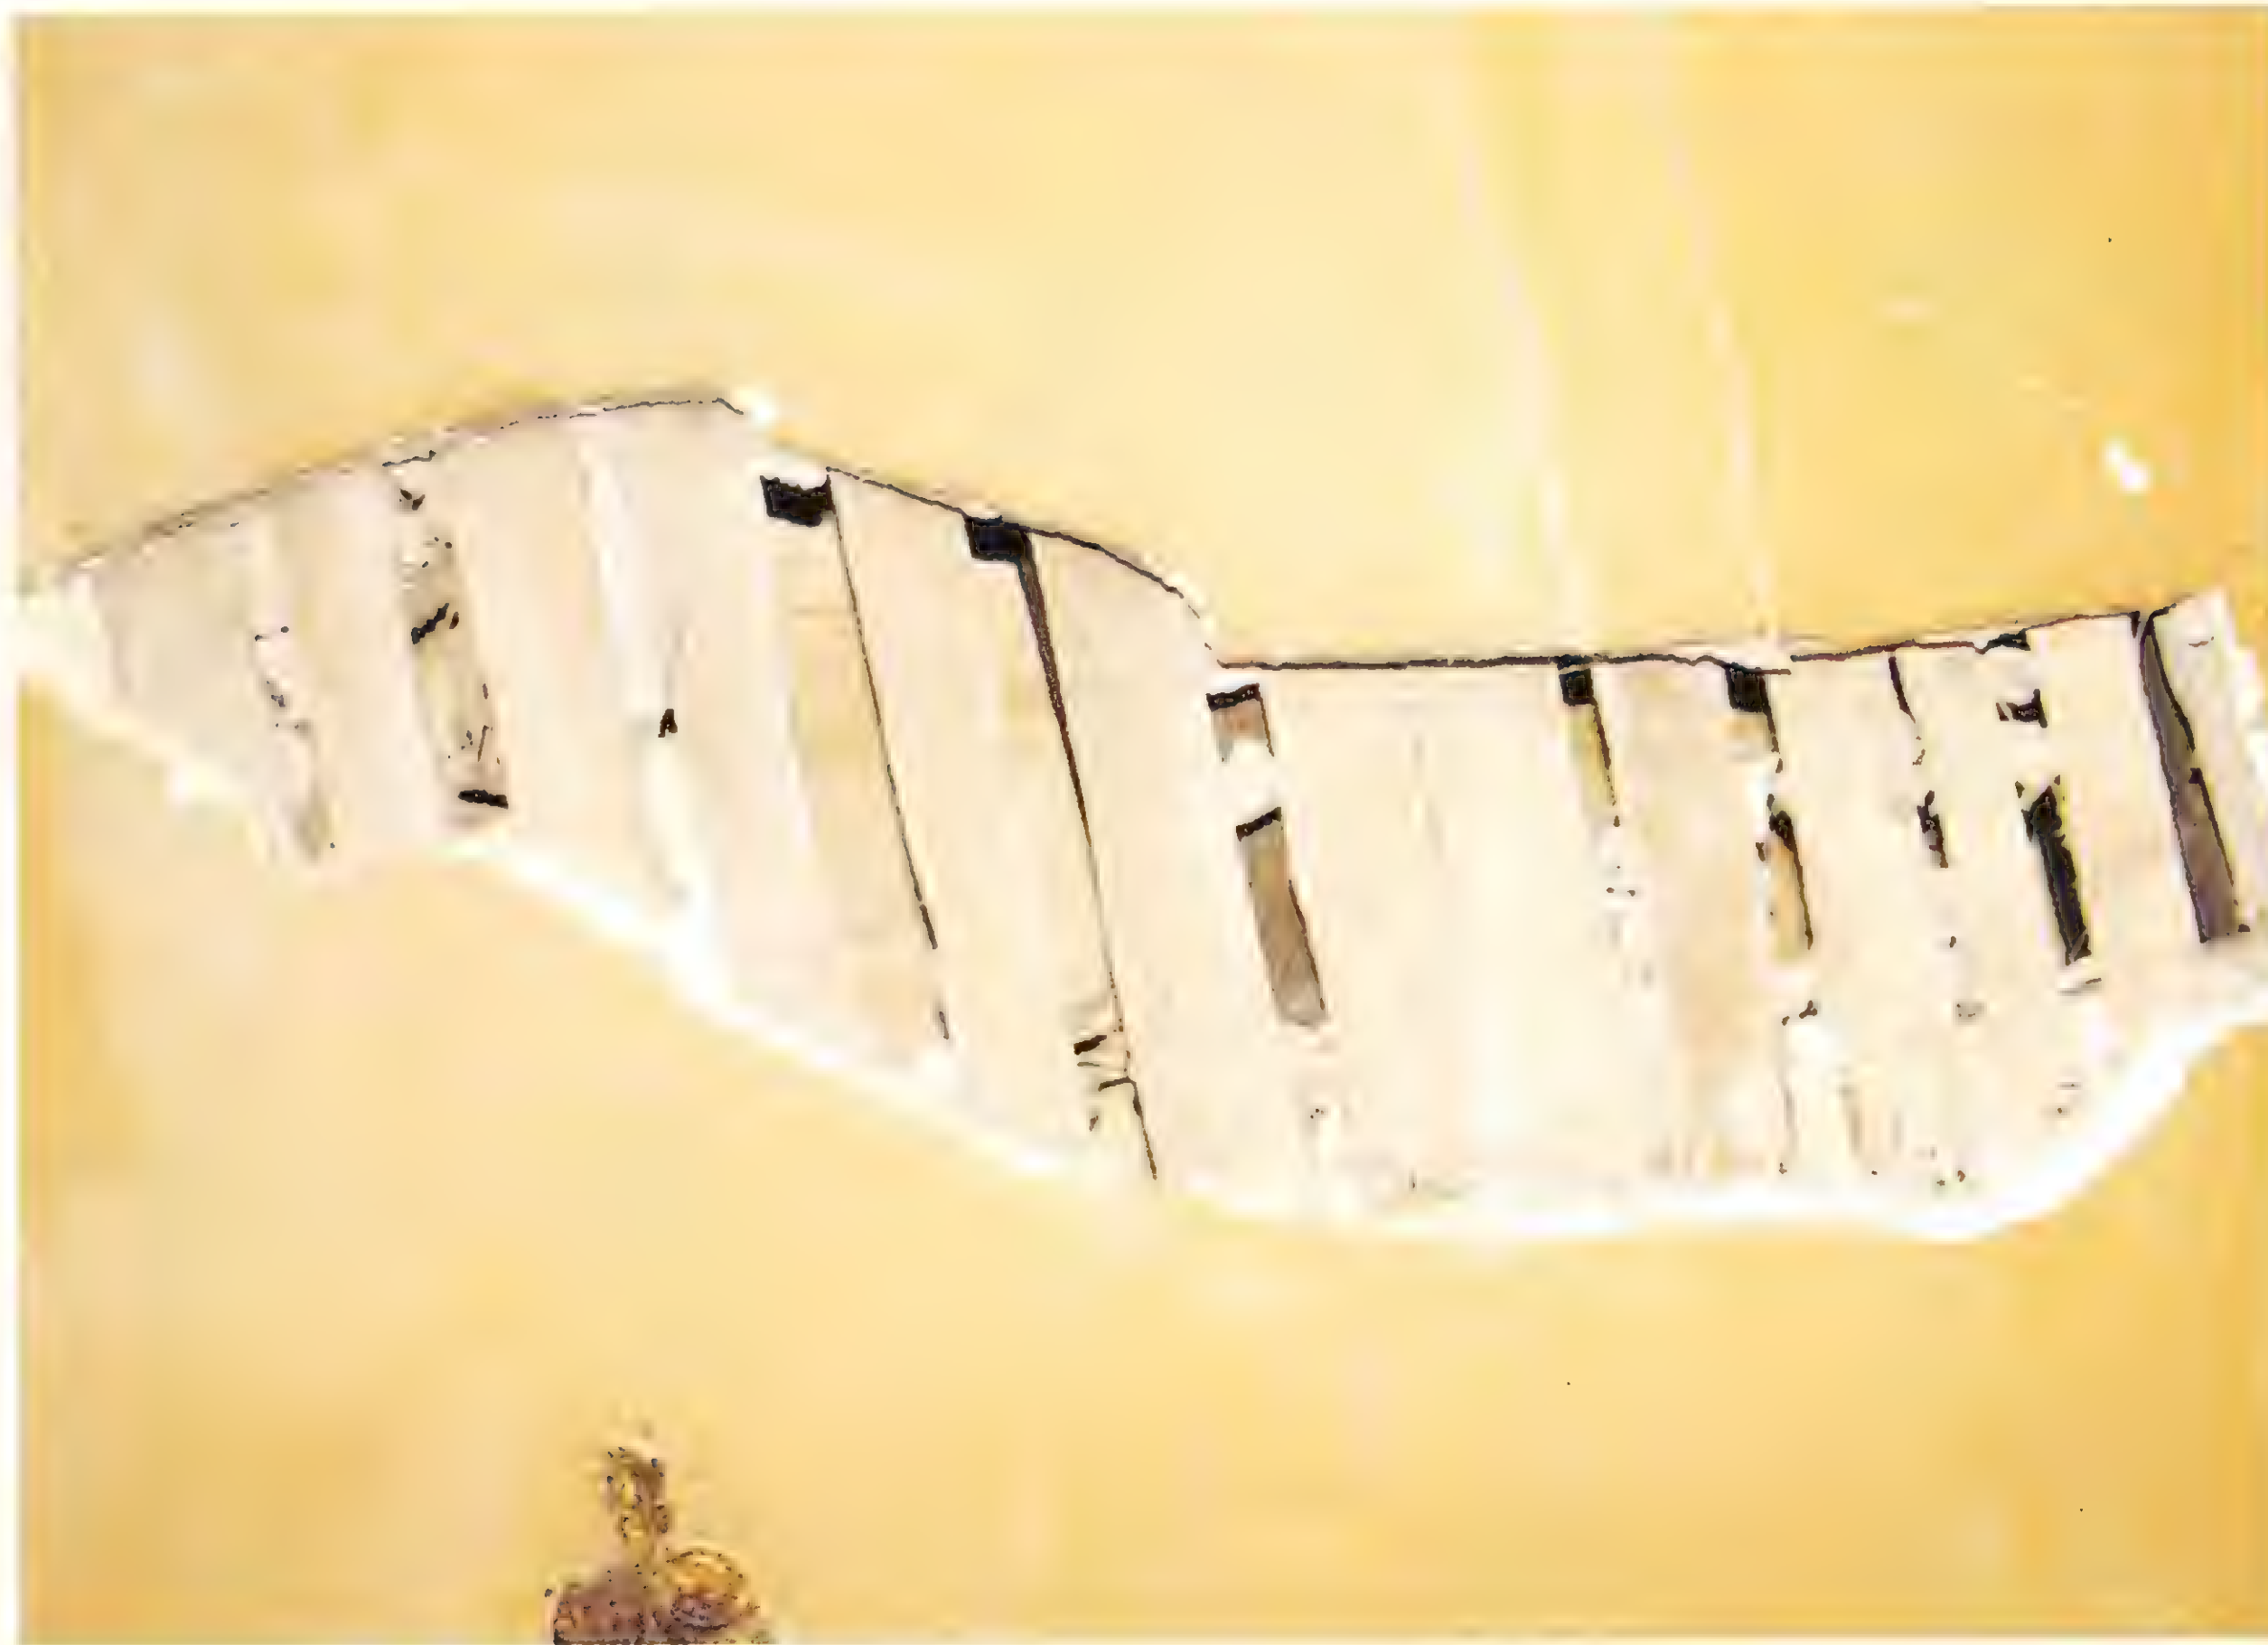
أجزاء مفقودة في سقفي المدخل والبهو
